**Relatório de Serviço de confecção, reposição, remoção e/ou reinstalação de placas informativas, sob demanda, para identificar os cursos d'água e divisores da região hidrográfica Macaé e das Ostras (RH-VIII) do Estado do Rio de Janeiro.**

**✓RSRP-01 - Relatório de Substituição e Reposição das Placas**

**2021**

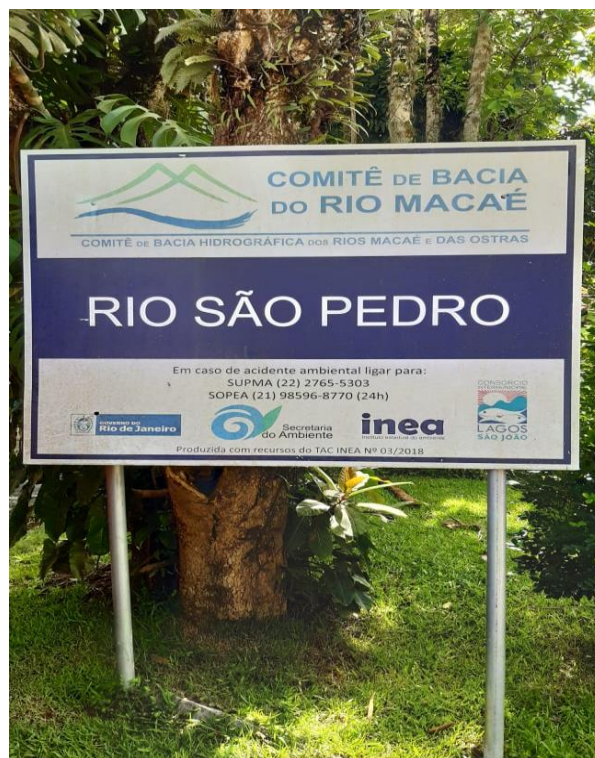
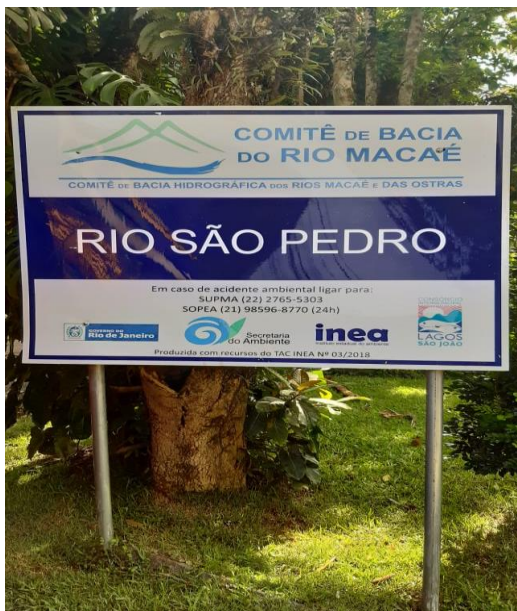
Estrada entre o centro de SPS e Bocaina (Rio São Pedro) sentido córrego de Bocaina.

Foto do local antes da reposição:

Reposição de parafuso.

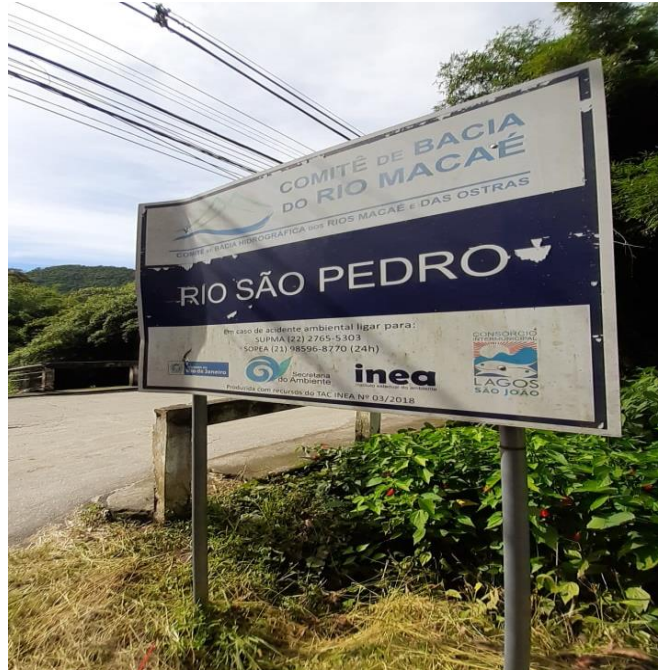
Centro de Lumiar

Foto do local antes da reposição:

Implantação de placa em chapa de ACM com impressão UV conforme termo de referência.

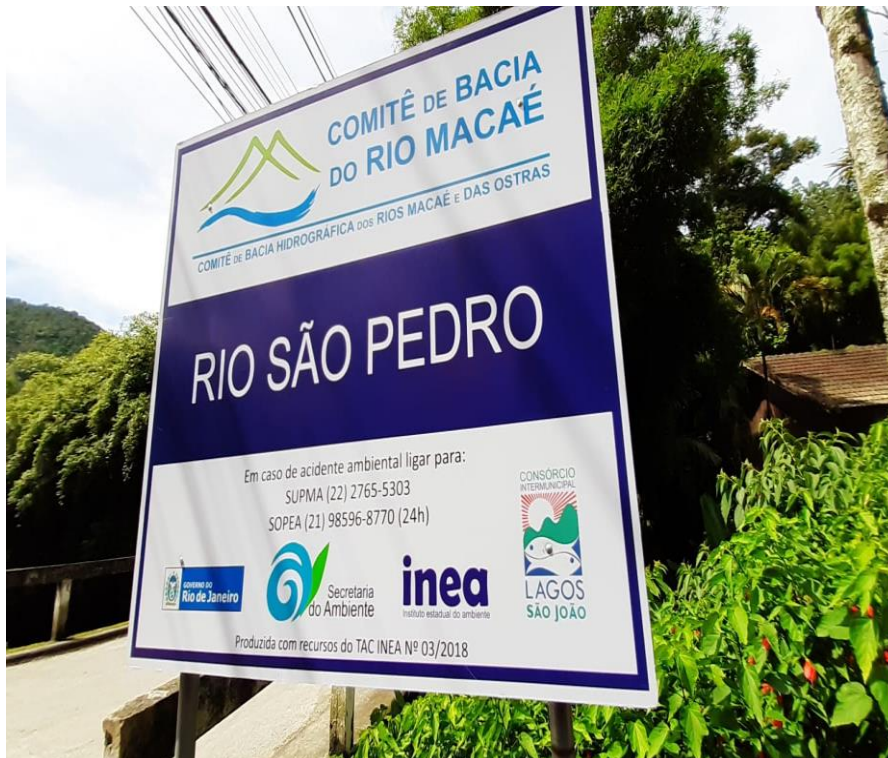
Foto Após a reposição:

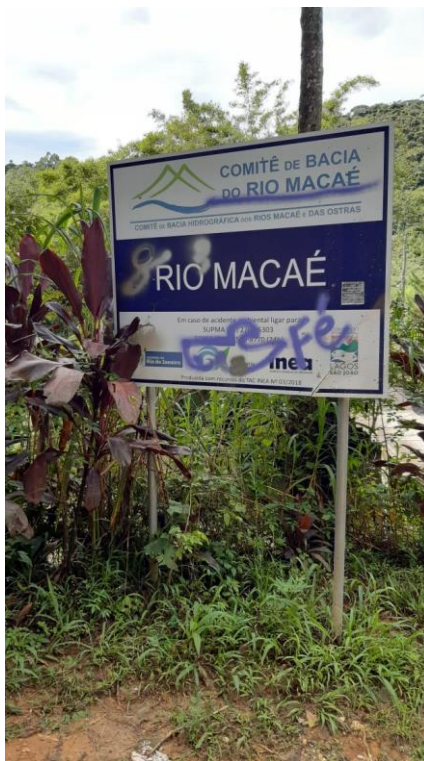
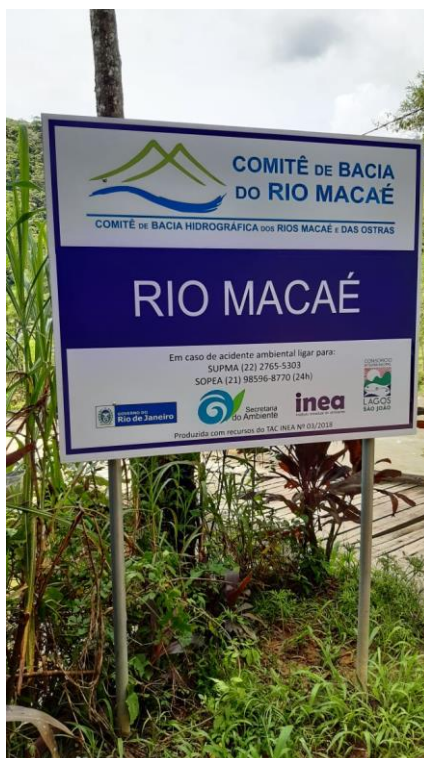
Capela Santiago (Rio Macaé)

Foto do local antes da reposição:

Implantação de placa em chapa de ACM com impressão UV conforme termo de referência.

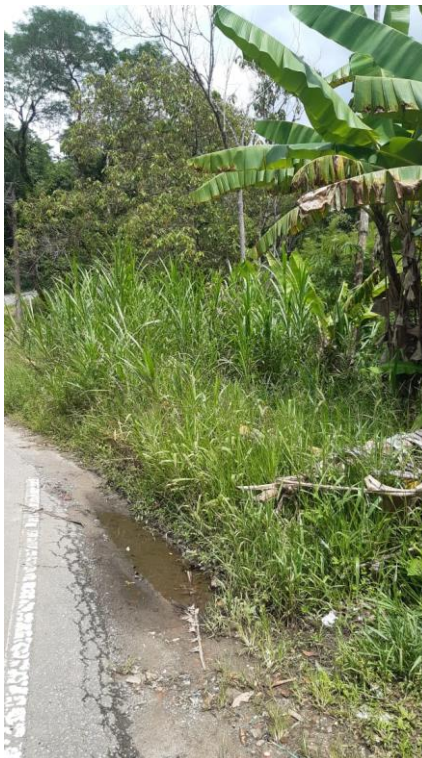
RJ-142 córrego Santiago.

Foto do local antes da reposição:

Implantação de placa em chapa de ACM com impressão UV incluindo a estrutura conforme termo de referência

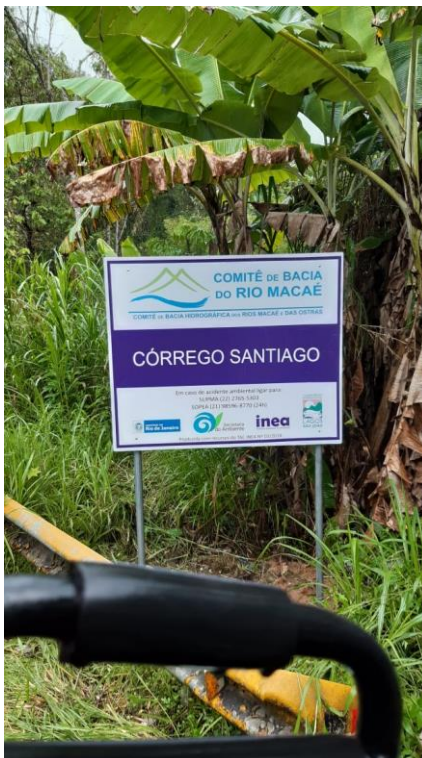
Foto do local após da reposição:

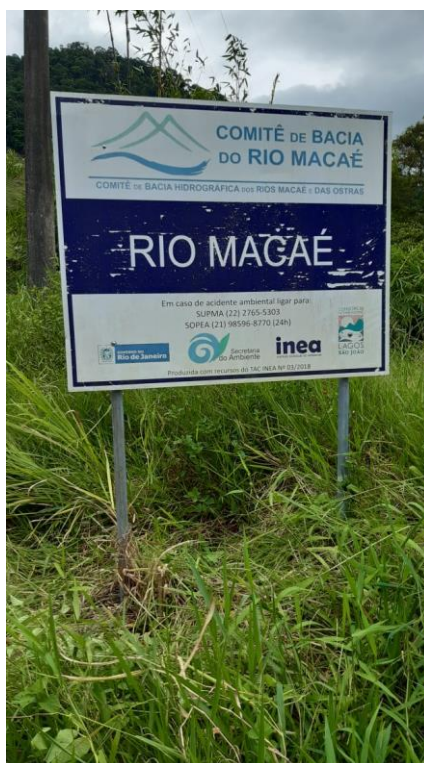
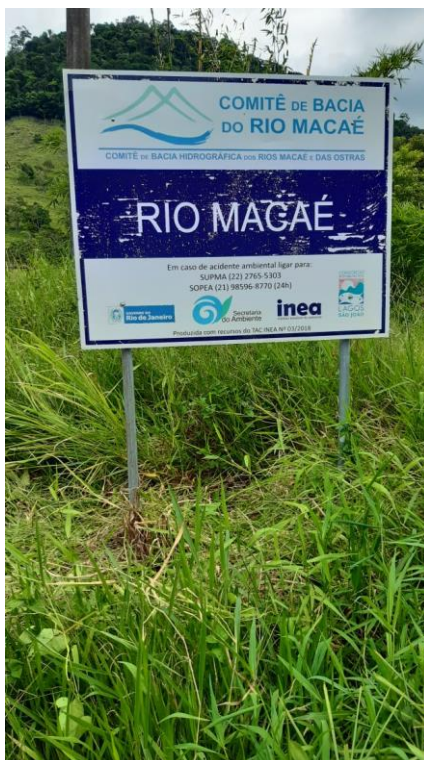
RJ-162 Rio Macaé

Foto do local antes da reposição:

Substituição da estrutura e reposição de parafuso.

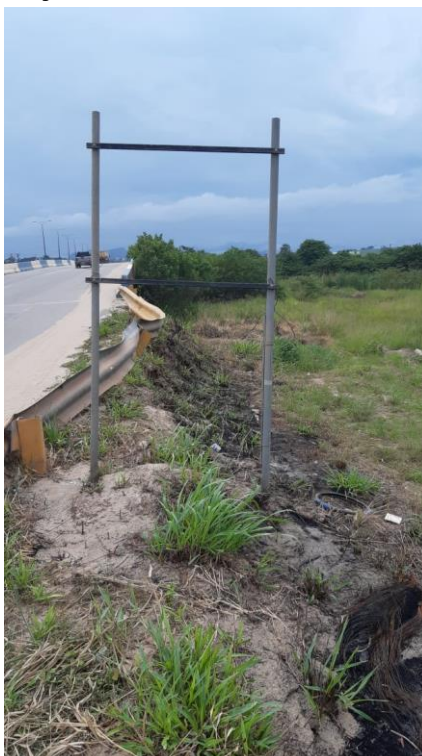
RJ-168 Rio Macaé

Foto do local antes da reposição:

Implantação de placa em chapa de ACM com impressão UV incluindo a estrutura conforme termo de referência

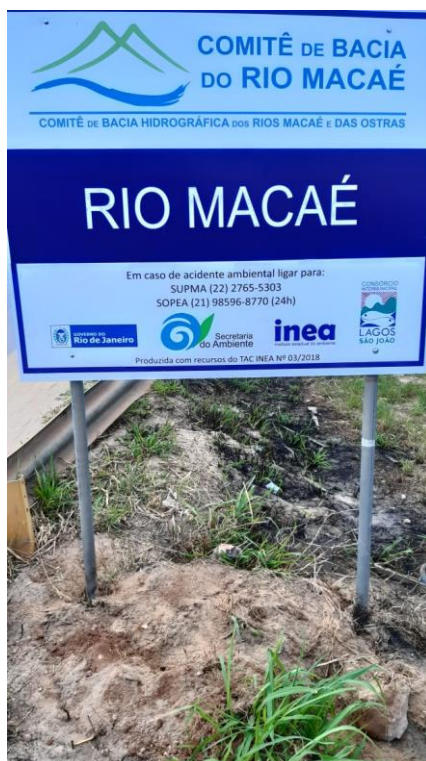
Foto do local após da reposição:

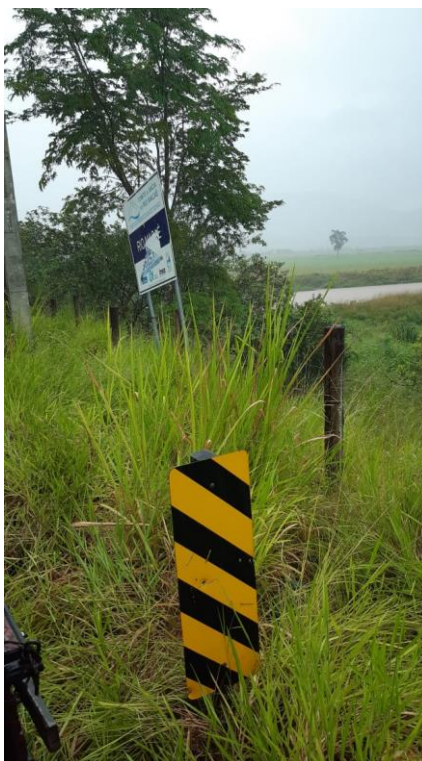
Linha Azul Rio Macaé

Foto do local antes da reposição:

Substituição da estrutura.

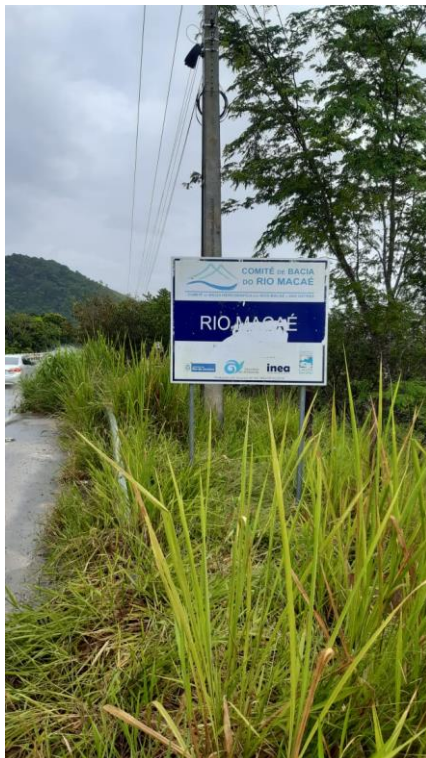
Foto do local após da reposição:
